Skadekatalog

Varebiler

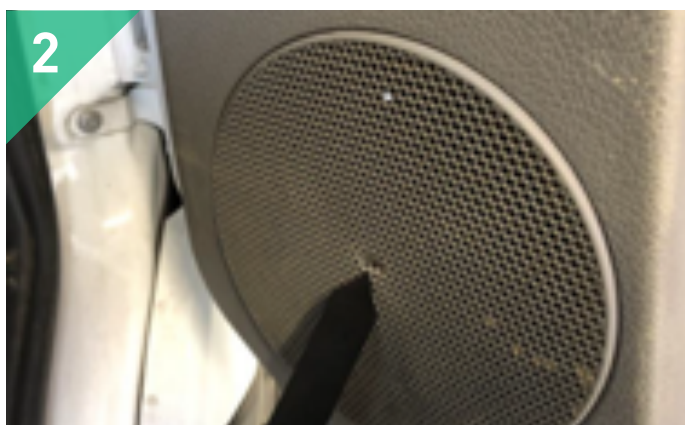
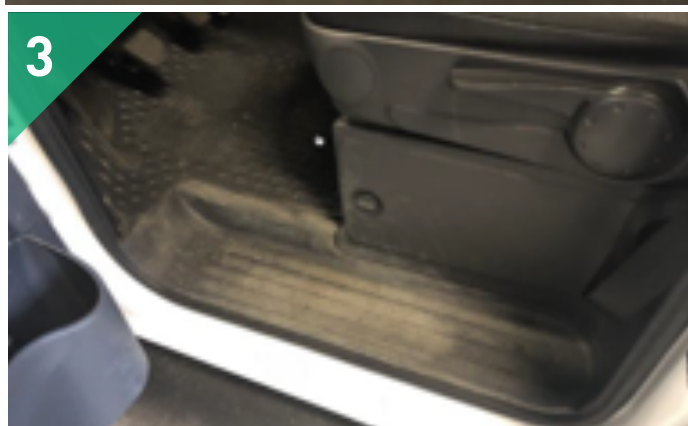
Acceptabel slitage ✓

- Små ridser og slitage i lak ved dørpanel.....1
- Beskidt efter normal brug.....2
- Små hakker og ridser på indersiden af døren efter normal brug.....3
- Små ridser i sæder, tæpper og andet interiør.....4

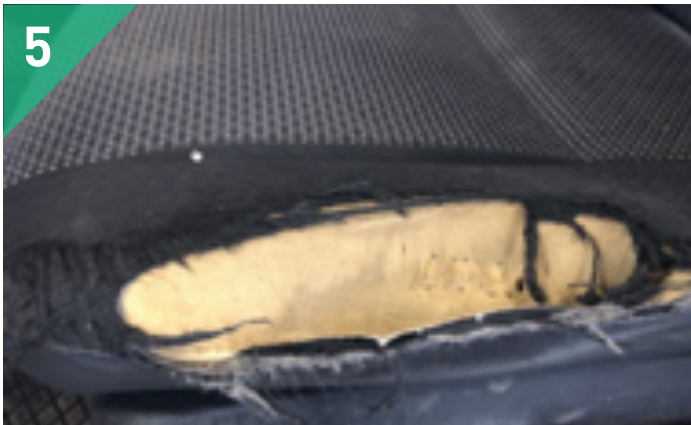
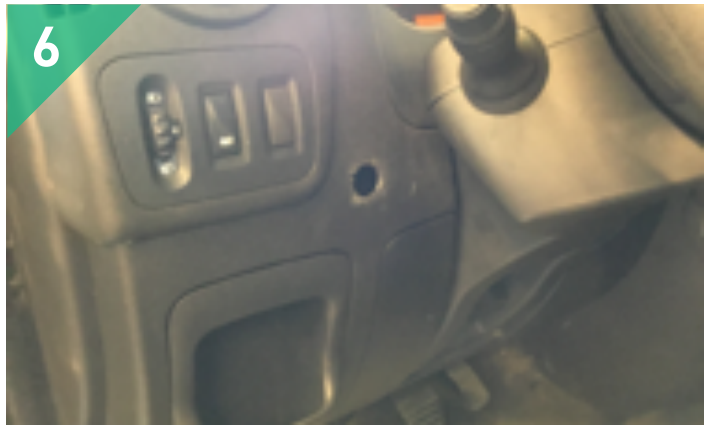
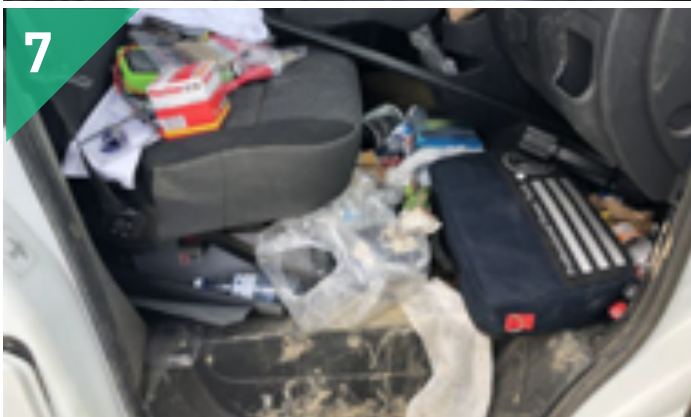
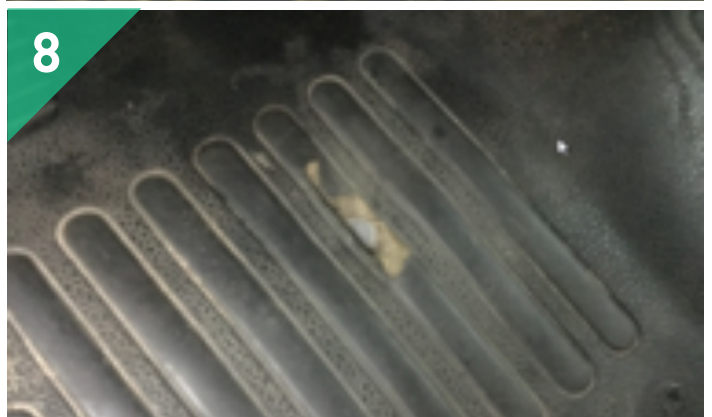
Ikke acceptabel slitage ✘

- Store huller i sæder, tæpper eller brud på andet interiør.....5
- Huller og mærker efter monteret ekstraudstyr.....6
- Kabiner som er beskidte af mere end normal brug, eller som flyder med efterladenskaber.....7
- Slitage af gulv efter mere end normal brug.....8

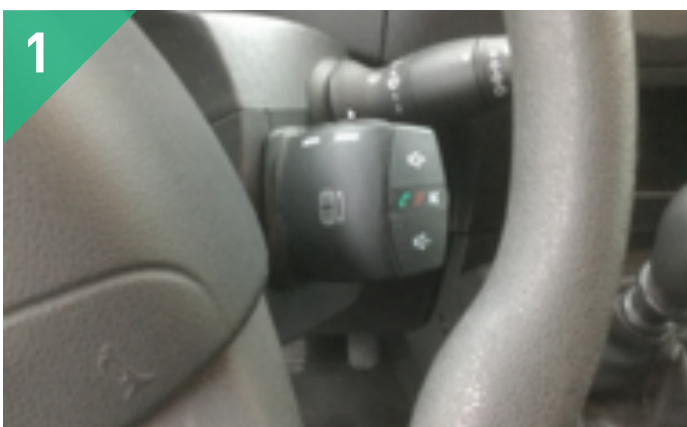
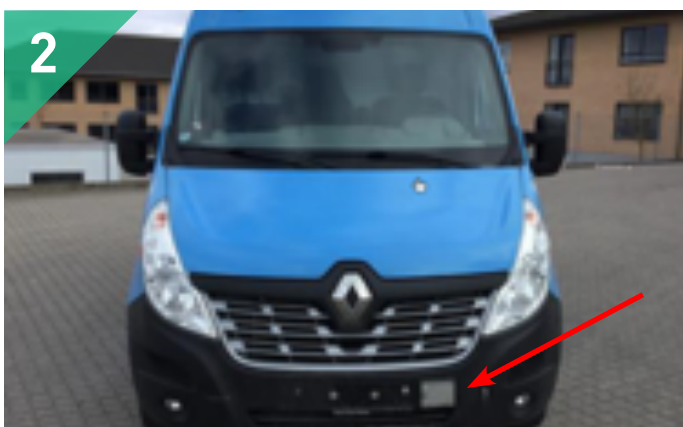
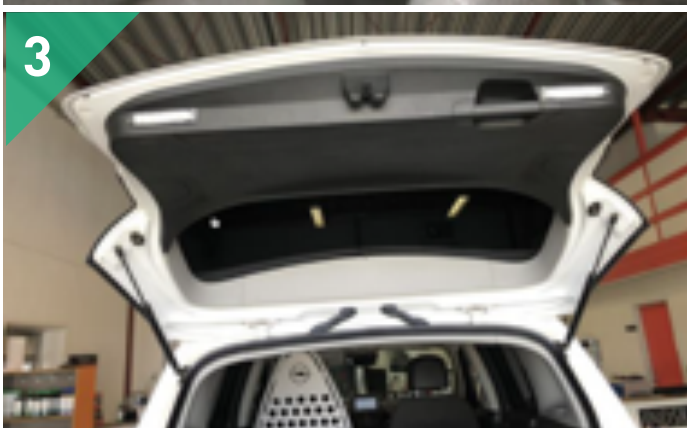
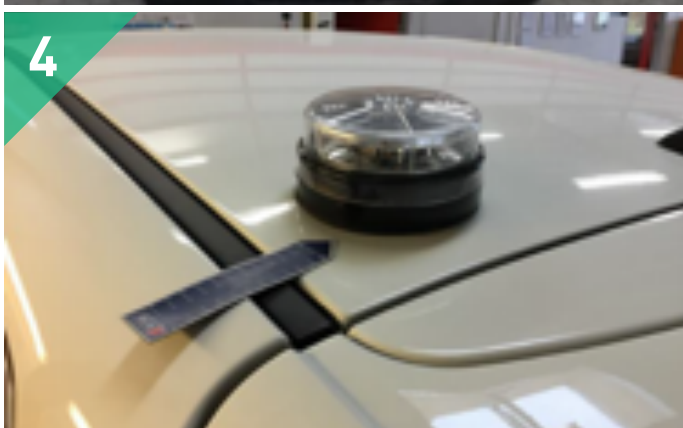
Acceptabel slitage ✓

- Korrekt eftermonteret udstyr feks. telefon betjening.....1
- Advarselsskilte fx farligt gods.....2
- Korrekt eftermonteret udstyr fx LED lygter.....3
- Eftermonteret tag-blink.....4

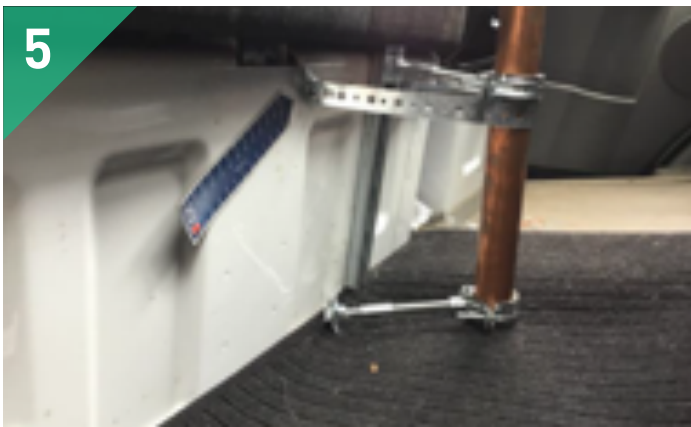
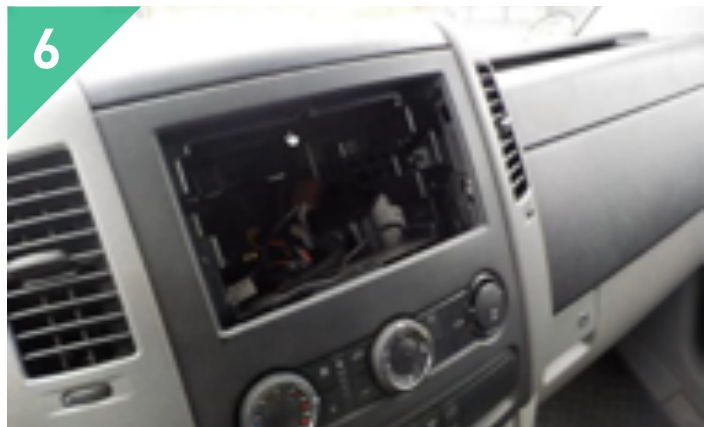
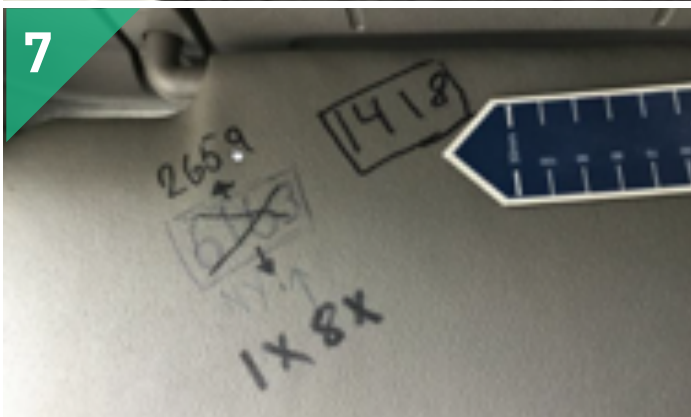
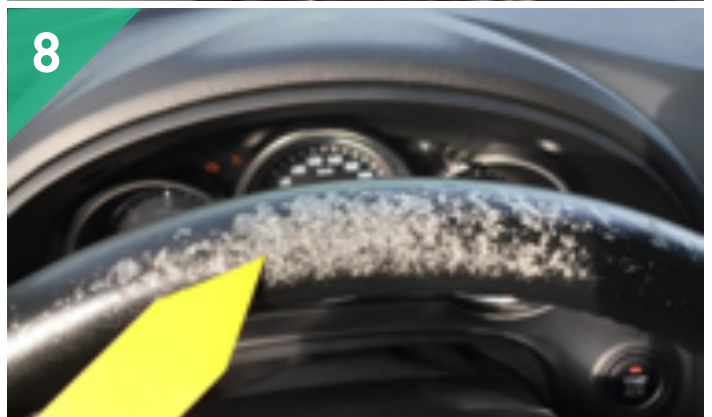
Ikke acceptabel slitage ✘

- Uautoriseret eftermonteret udstyr fx bor..... 5
- Mangel på interiør og ekstraudstyr fx radio eller navigation..... 6
- Tegninger eller skrift på ekstraudstyr eller interiør..... 7
- Ridser, hakker eller afskaldning på rattet som ikke er normal slid..... 8

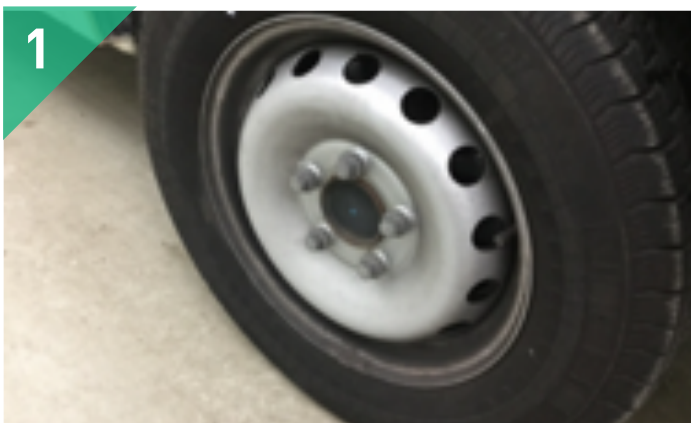
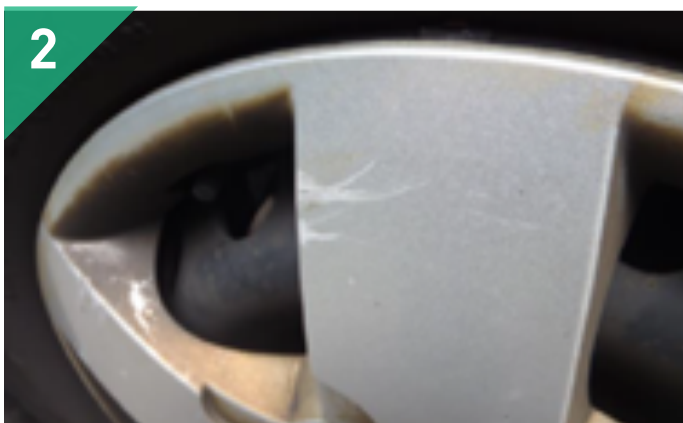
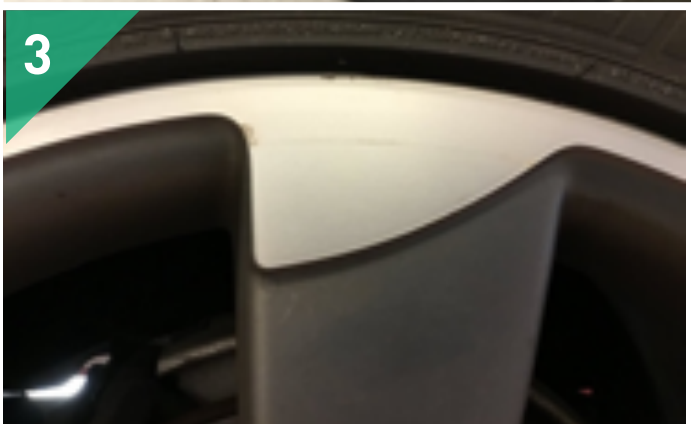
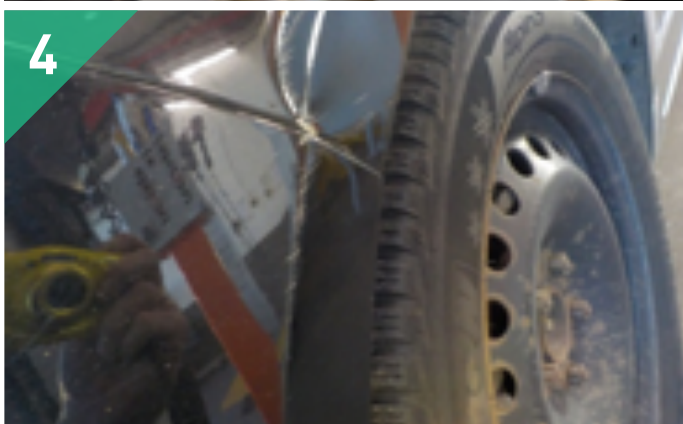
Acceptabel slitage ✓

- ❑ Manglende hjulkapsel..... 1
- ❑ Små skrammer eller stenslag på hjulkapsel..... 2
- ❑ Mindre afskalninger eller ridser på aluminiumsfælge..... 3
- ❑ Begyndende rustdannelser på stålfælge..... 4

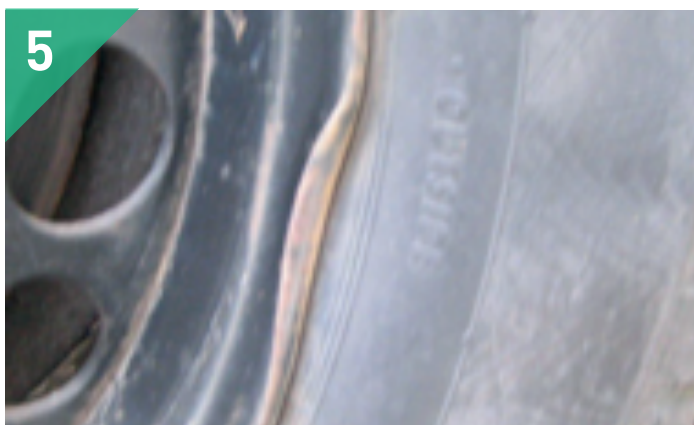
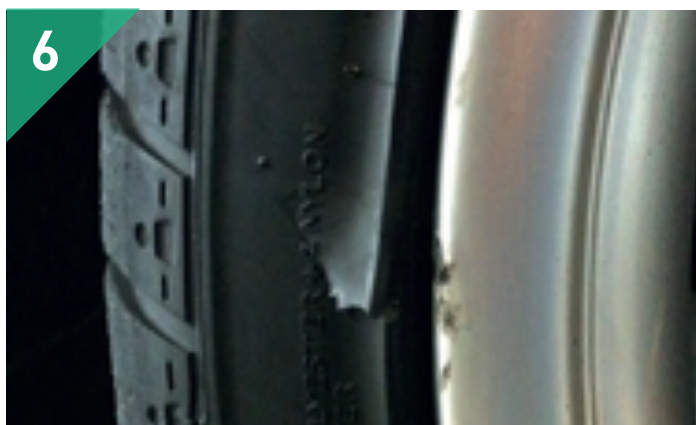
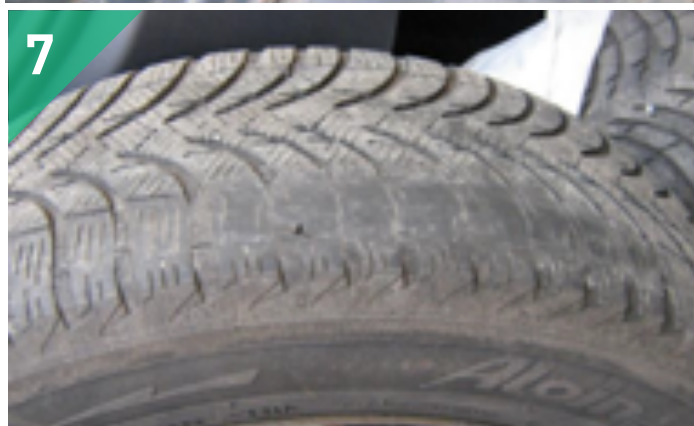
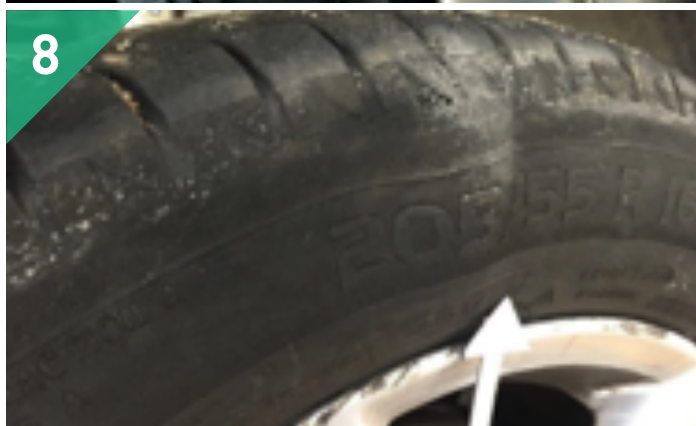
Ikke acceptabel slitage ✘

- Deformation af fælge..... 5
- Kraftige ridser på fælgekant og/eller hakker i dækket..... 6
- Nedslidte eller blanke dæk..... 7
- Deformation af dækket..... 8

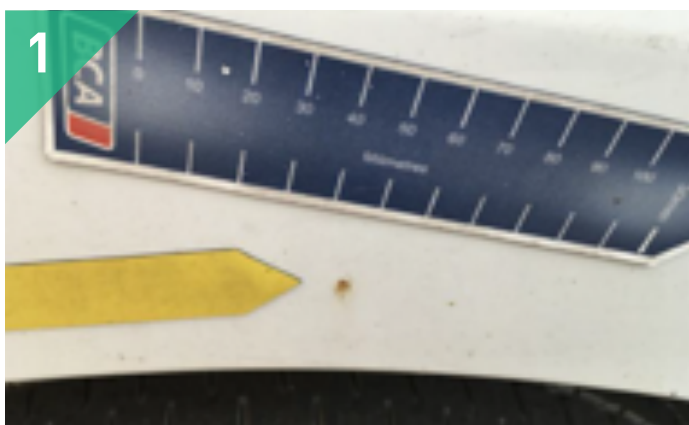
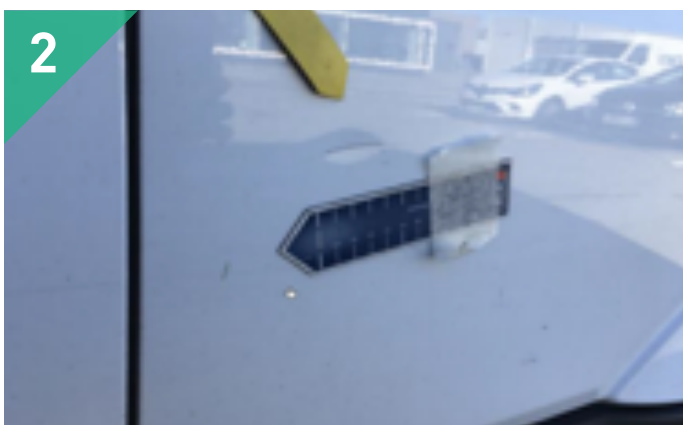
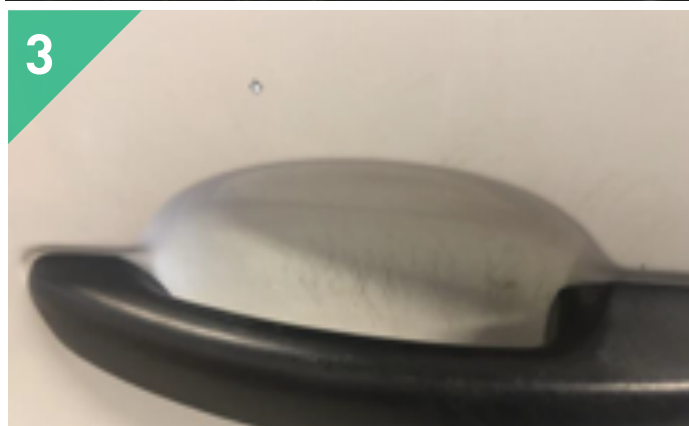
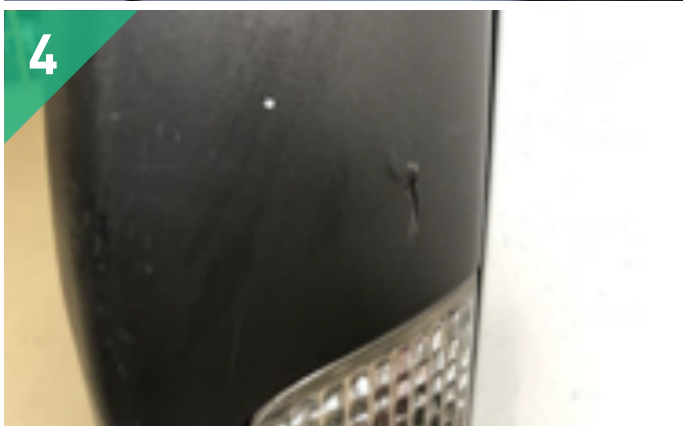
Acceptabel slitage ✓

- Stenslag der har forårsaget små rustpletter eller rustbobler under lakken..... 1
- Små ridser og buler max 20 mm på siderne..... 2
- Små ridser bag håndtaget..... 3
- Ridser i plastikken efter normal brug..... 4

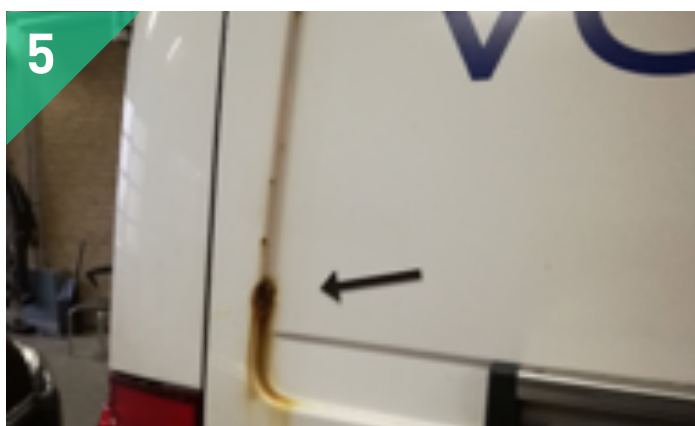
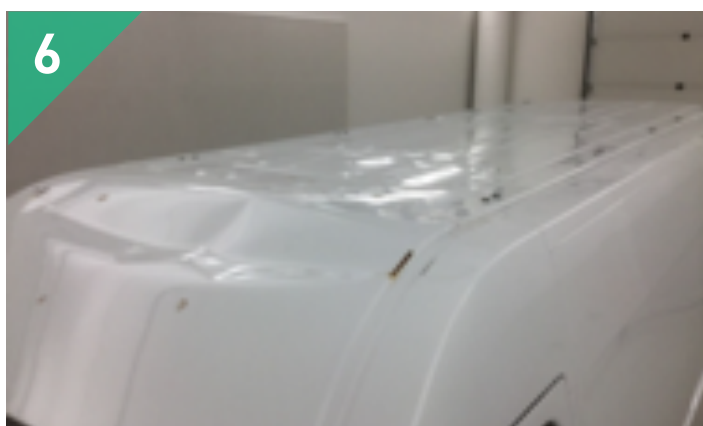
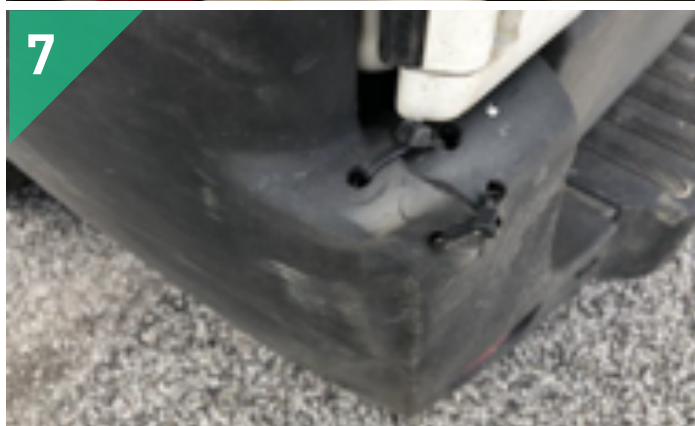
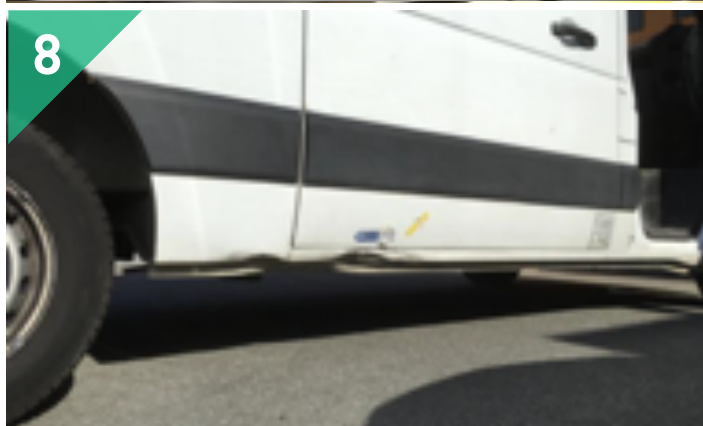
Ikke acceptabel slitage ✘

- Store rustplamager.....5
- Buler i taget.....6
- Defekte plastikdele f.eks. defekt kofanger sat sammen med strips.....7
- Buler eller tryk på panel.....8

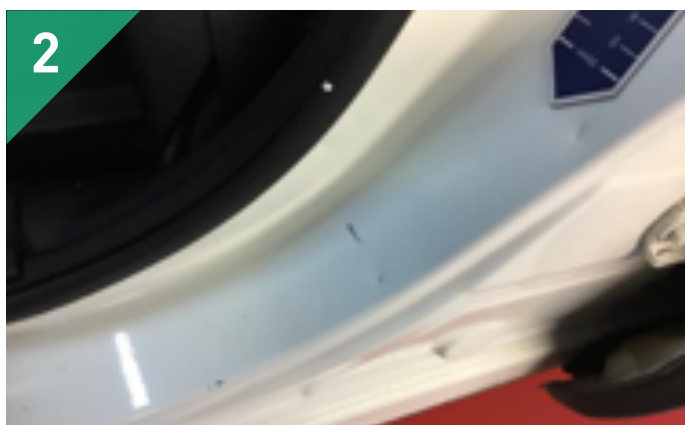
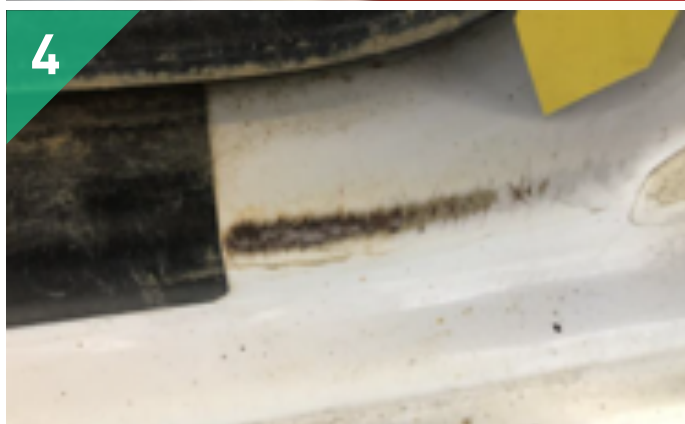
Acceptabel slitage ✓

- Små ridser ved dørpanel foårsaget af ind- og udstigning samt af- og pålæsning.....1
- Små buler i døråbningen, som ikke er synlige mens døren er lukket.....2
- Slitage i lak på dørkant.....3
- Slitage i lak ved dørpanel forsaget af ind- og udstigning samt af- og pålæsning.....4

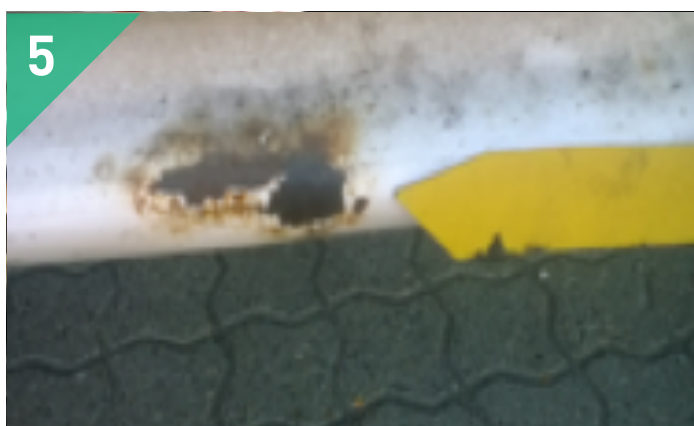
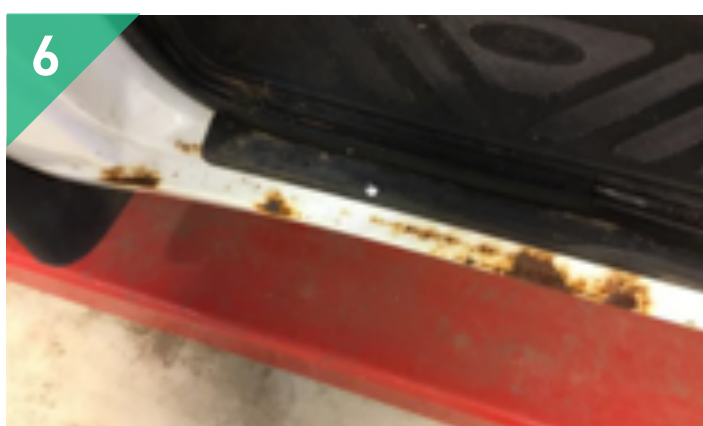
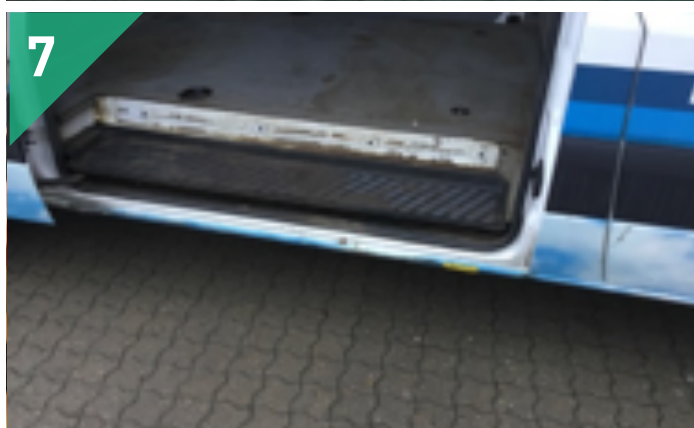
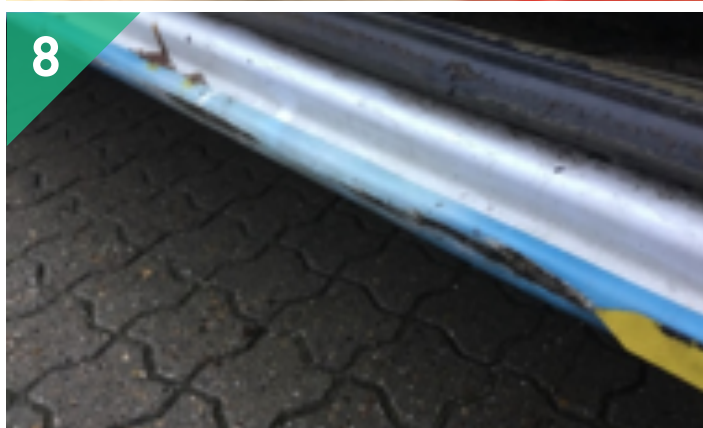
Ikke acceptabel slitage ✘

- Store buler, rustplamager eller afskalning af lak ved dørpanel.....5
- Store buler, rustplamager eller afskalning af lak ved vare- eller bagagerumspanel.....6
- Store ridser, skrammer og buler hvor lakken har taget skade.....7
- Flossede og revnede gummilister.....8

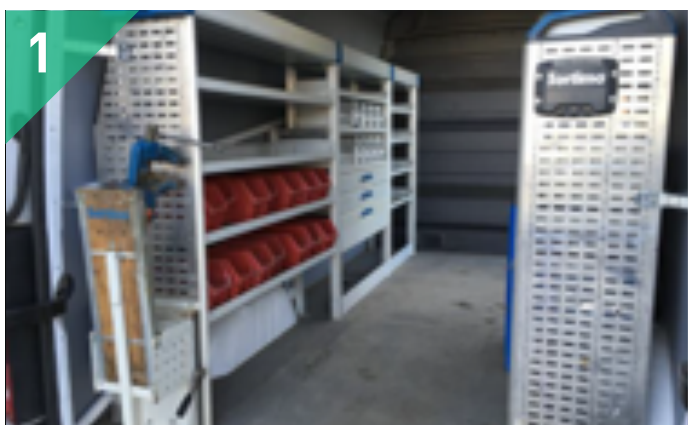
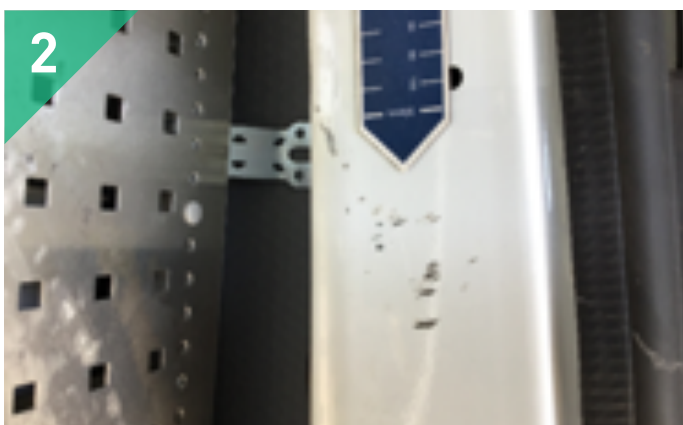
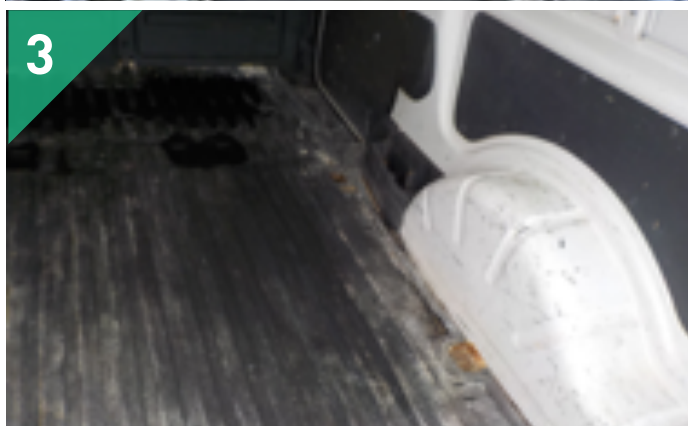
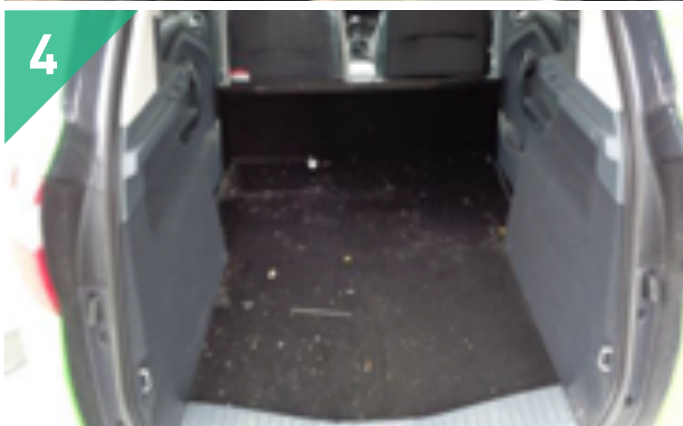
Acceptabel slitage ✓

- Korrekt opsat værksted i varebilen fx reoler.....1
- Små ridser eller skrammer i stolperne som følge af normal brug.....2
- Ridser og skammer i varerummet som følge af normal brug.....3
- Snavs efter normal brug, dog ikke beskidt.....4

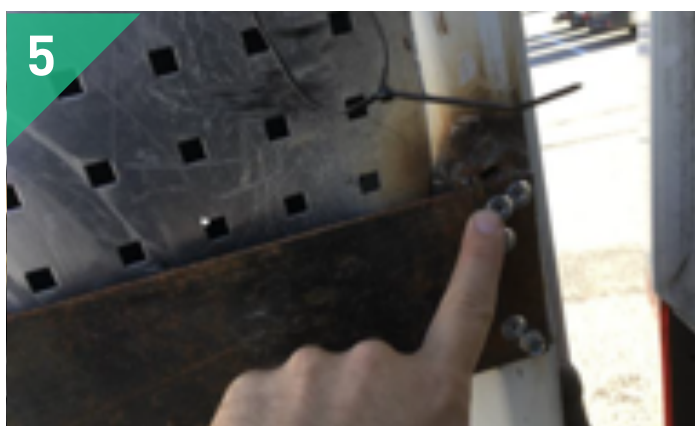
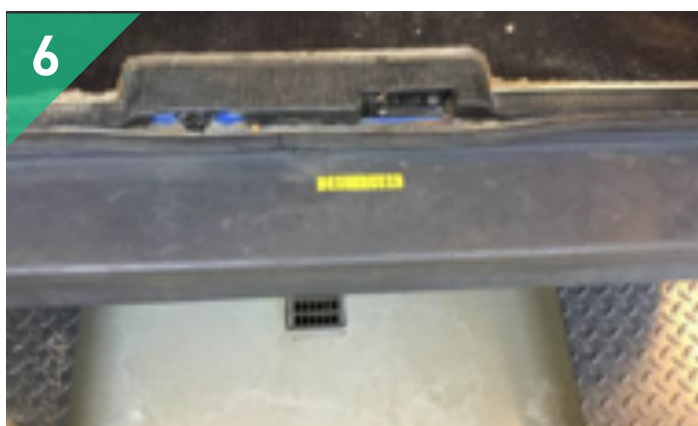
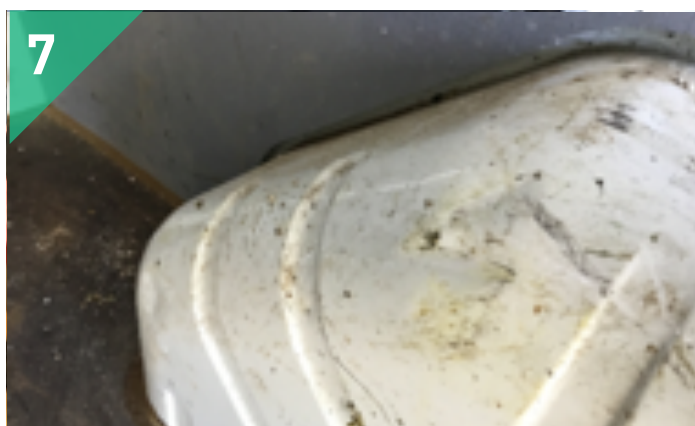
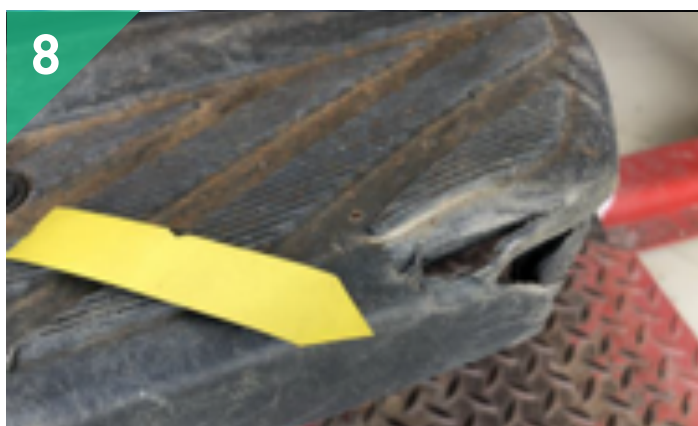
Ikke acceptabel slitage ✘

- Påsvejsede eller nitterede genstande.....5
- Nedslidte gummilister eller defekt måtte.....6
- Meget slitage i varerummet.....7
- Voldsomme skader på trinbræt f.eks. store hak, buler og skrammer.....8
